REFERENČNÍ LIST**květen 2015****Čištění fasády kanc. budovy Eurovia, Nedokončená 1332, Praha 10**

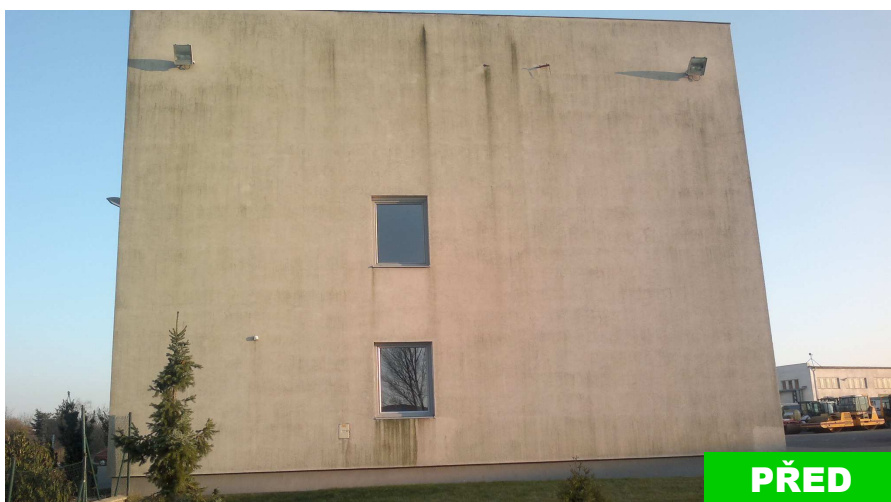
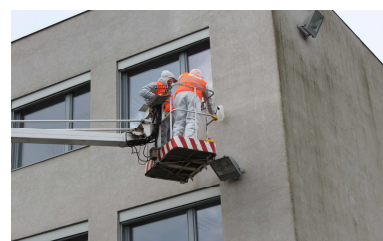
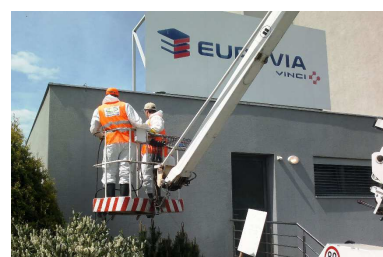
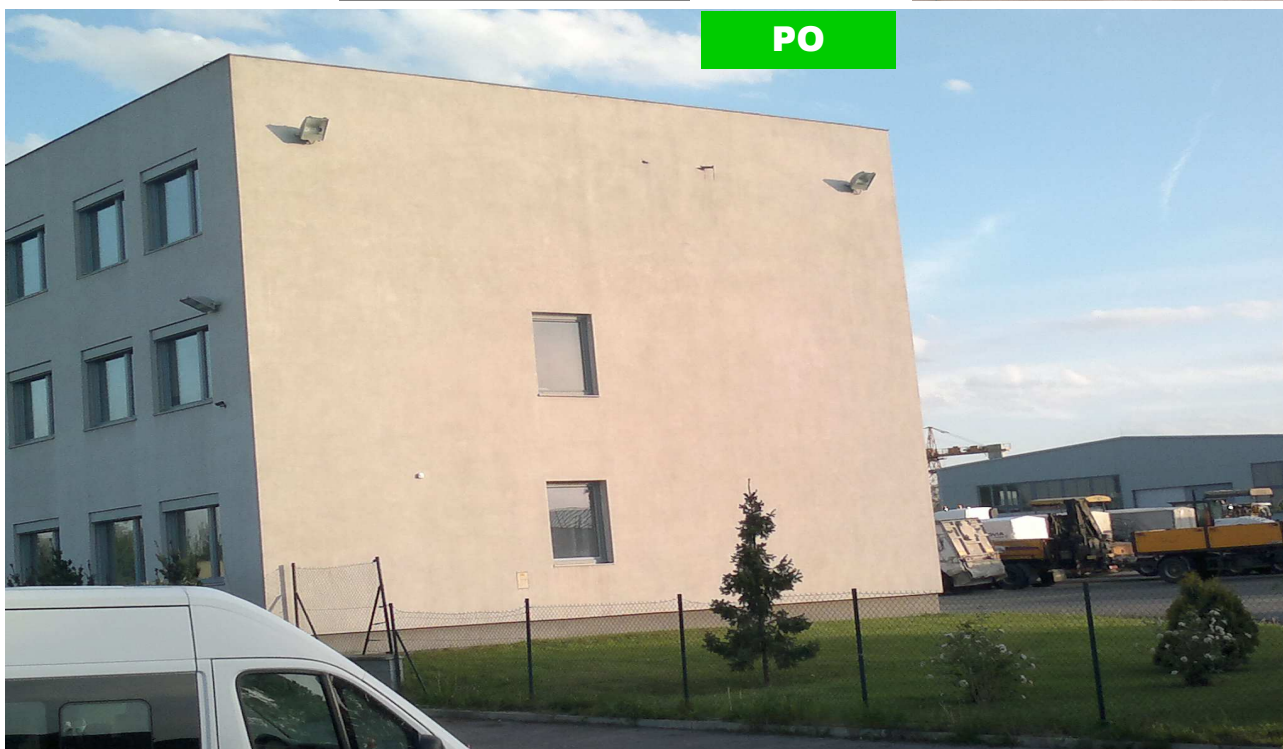
Thermo - fasáda znečištěná zeleným povlakem a mechanickými nečistotami střední intenzity, zvýšené znečištění v místech pod parapety.

1. Likvidace plísní a řas fungicidním prostředkem
2. Mytí fasády tlakovou vodou 150 Bar se saponátem
3. Čištění silných lokálních znečištění mechanicky (tmavé pruhy pod okny)
