KM služby - čištění a renovace fasád

REFERENČNÍ LIST

Čištění a renovace fasády panelového domu, Budovatelů 21, Jablonec n. Nisou

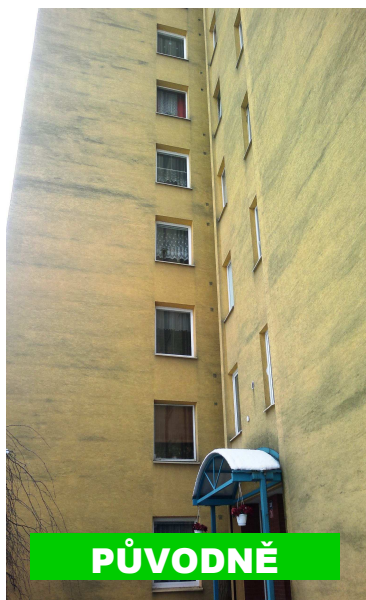
PŮVODNĚ

PŮVODNÍ STAV: Panelový dům 13 podlaží, thermo fasáda stáří 21 let silně znečištěná povlakem plísní a mechanickými nečistotami, trhliny a plošná poškození povrchu fasády, trhliny na svislých i vodorovných částech balkónů. **Mikrobiologické vyšetření plísní a mikro-hub prokázalo škodlivost některých druhů na obyvatele** (*). Rozsah prací byl stanoven v návaznosti na konkrétní stav jednotlivých částí fasády.

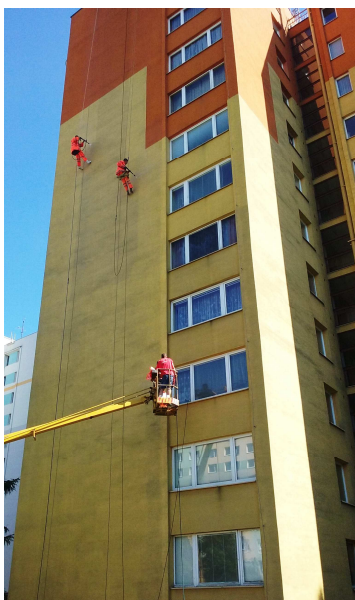
PRŮBĚH PRACÍ

POPIS PRACÍ: Práce byly prováděny za použití horolezecké techniky, částečně z mobilních vysokozdvíhacích plošin. Rozsah a způsob provádění sanačních prací byl postupně upřesňován v průběhu čištění fasády. Obdobně byl upřesněn rozsah nátěru vybraných částí fasády ochranným hydrofobizačním přípravkem a silikonovou fasádní barvou. Veškerý postup byl průběžně upřesňován ve spolupráci s objednatelem. **Doba trvání prací: 7 týdnů**
